ACTA DE SITIO

Construcción del Parque central y su Perímetro (PCA-27013EP007)
SEDATU-OP-056-512-2020

Construcción de Polideportivo (PCA-27013EP004)
SEDATU-OP-056-512-2020

Construcción de Casa de Cultura (PCA-27013EP001)
SEDATU-OP-056-512-2020

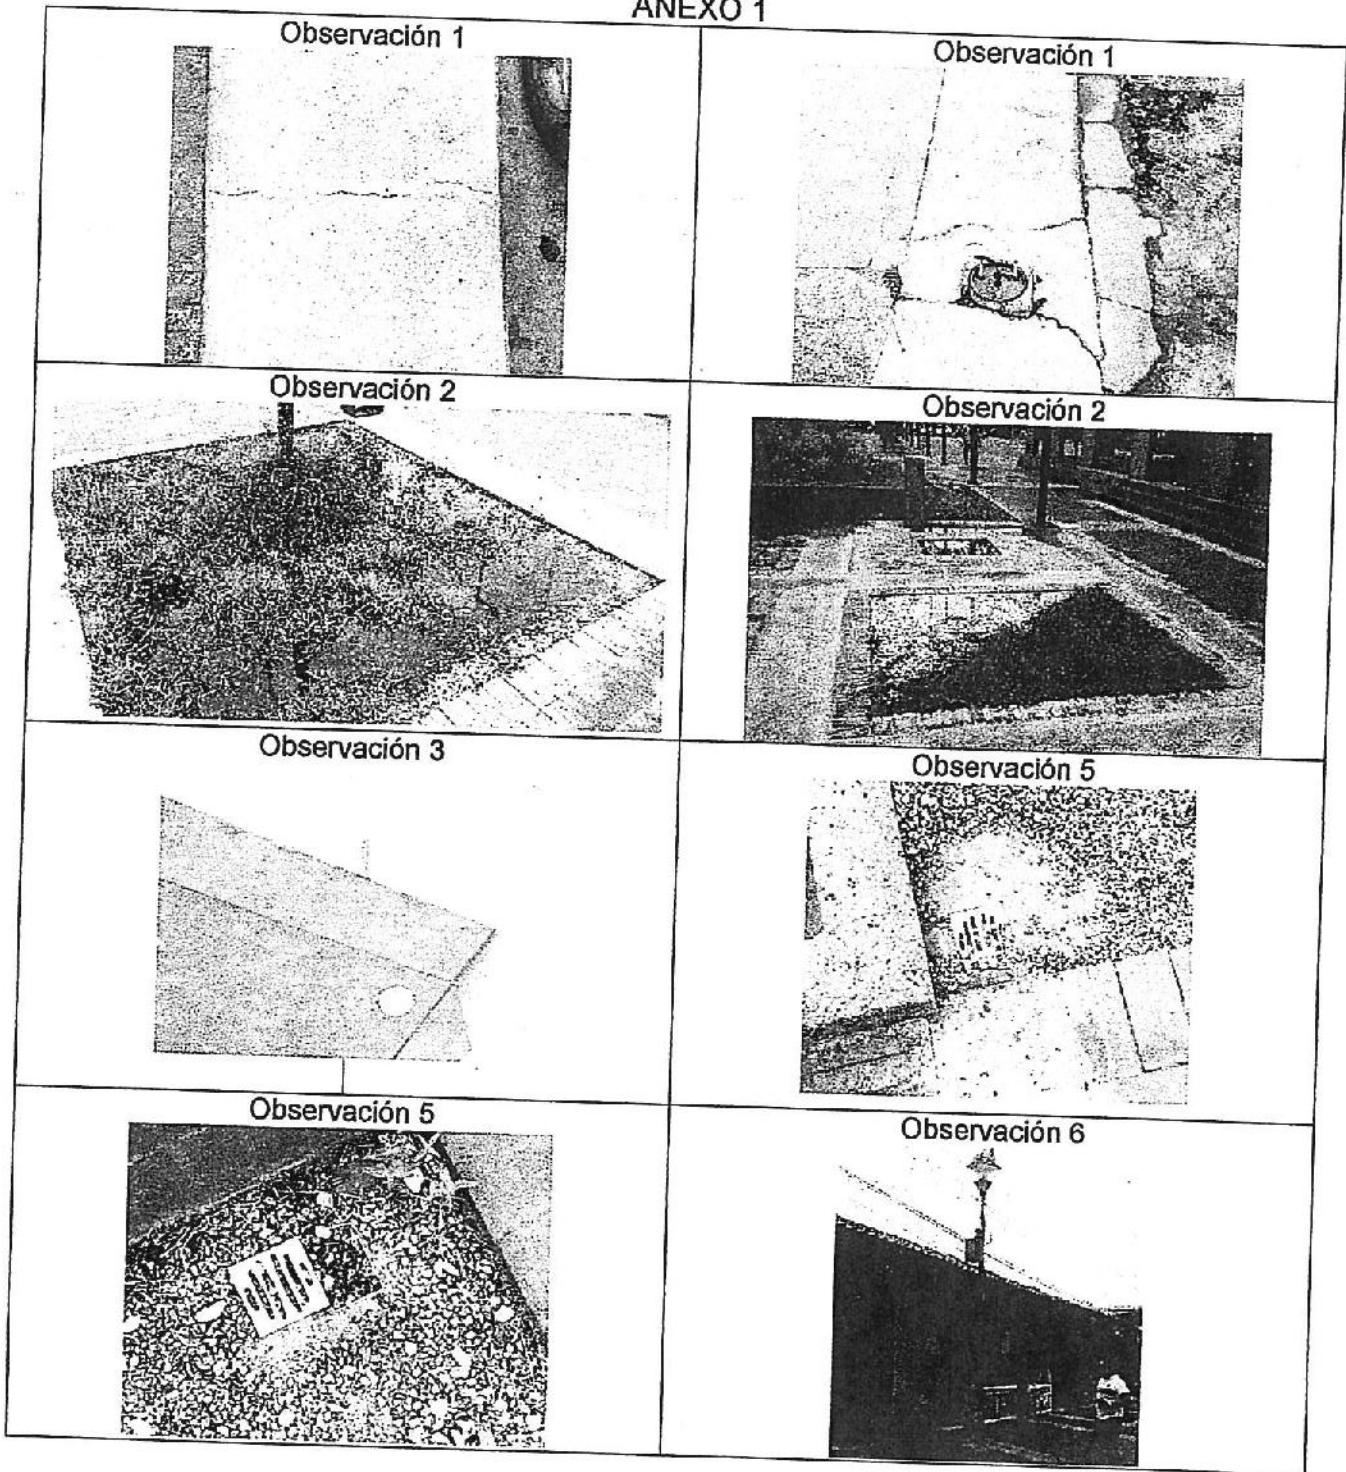
ANEXO 1

1. Se encontraron algunas fisuras en el piso de entrecalle perimetral a un costado de la iglesia católica y por el acceso para minusvalidos. (Anexo 1)
2. Hay presencia de encharcamientos en el piso y en áreas verdes (con grava blanca).

3. Presencia de escurrimiento con corrosión en un punto de la estructura de concreto en los locales de comida. (Anexo 1)
4. Al no tener protección en la parte de arriba de los locales, cuando llueve azota el agua hacia el interior de los locales.

5. Las coladeras colocadas en áreas de bancas se azolván con las mismas piedras que fueron colocadas como material de acabado, observándose que hay agua encharcada en las mismas. (Anexo 1)

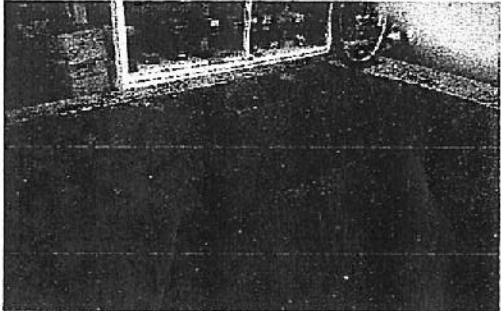
<p>Observación 7</p>

7. Hay una parte del adoquín que parece levantarse por la esquina de las columnas. (Anexo 2)
8. Faltan 2 bolardos que se colocaron en el acceso para minusválidos que se ubican en la esquina de Benito Juárez y Remedios Ney, así como uno en el que se encuentra en una esquina de la Iglesia. (Anexo 2)

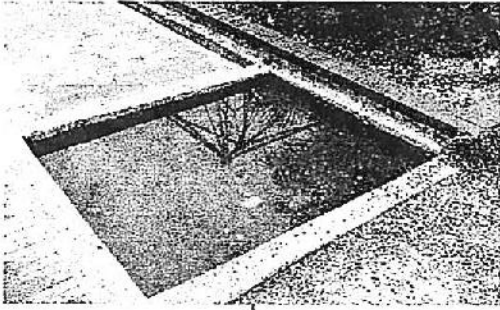
<p>Observación 10</p>

9. En la puerta del tablero eléctrico en la acometida se observa que hay presencia de corrosión en la malla metálica.
10. Los canales de los acueductos que se encuentran a un costado de los juegos infantiles se encuentran azolvados con el mismo material del piso de los juegos (grava de sello). (Anexo 2)

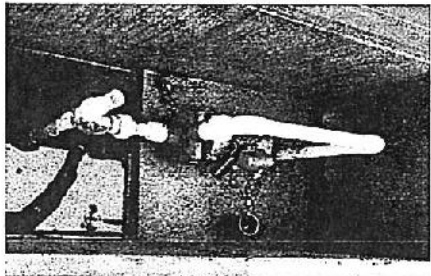
<p>Observación 11</p>

11. La bomba que se colocó para la circulación del agua en los canales del acueducto se reportó sin funcionamiento, al parecer tuvo un corto debido al sobre calentamiento de la misma al no tener un sistema de ventilación, ya que se encuentra en un cárcamo sellado. (Anexo 2)

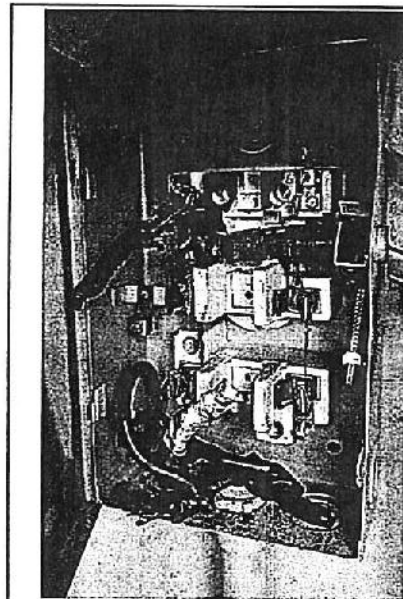
En el municipio de Nacajuca, Estado de Tabasco, siendo las 20:30 horas del día 22 de Octubre del año dos mil veintiuno, en el sitio del parque Miguel Hidalgo de la ciudad de Nacajuca, se presentó personal de esta dirección para atender una situación ocurrida en el tablero de control eléctrico de dicho parque ya que hubo un recalentamiento en las líneas que van de la base de medición al interruptor general, presuntamente por el consumo de voltaje generado por los locales comerciales del mismo parque que entraron en función, cargas que presuntamente no fueron consideradas en el balanceo general y que están elevando el amperaje, provocando recalentamiento en los conductores, quemándose el interruptor que probablemente no era el indicado para esa instalación, provocando que se tiren las cuchillas del transformador y cortando el servicio eléctrico a todo el parque. Se muestra evidencia fotográfica.

Interruptor dañado

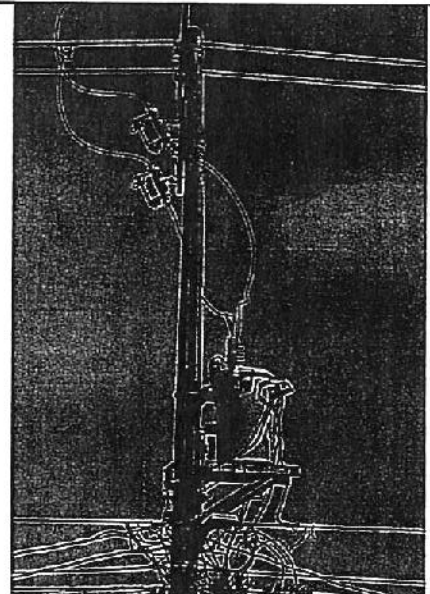
Cuchillas de transformador

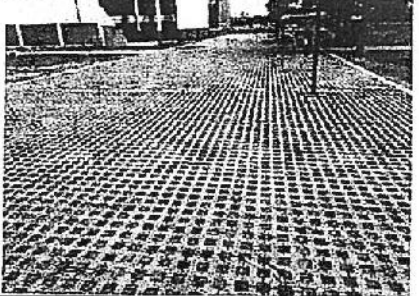
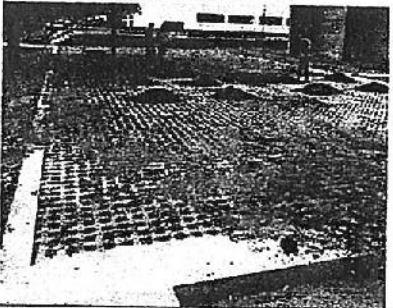
<p>Observación 3</p>

2. En la plaza de acceso se observó que en una parte del piso adoquinado, no hay material de relleno o de junteado entre adoquines. (Anexo 1).
3. En la plaza de acceso se encontró que el tipo de piso es de adopasto, pero no contaba con el pasto y solo estaban rellenos los agujeros con tierra, encontrándose más delante de la misma plaza adoquines sin tierra y sin pasto, de las cuales algunas piezas ya se están deteriorando. Y en el otro extremo de la plaza por donde se ubica la cancha de frontón, se encontró personal de la empresa contratista que aún estaban realizando el suministro de la tierra para el adopasto. (Anexo 1).

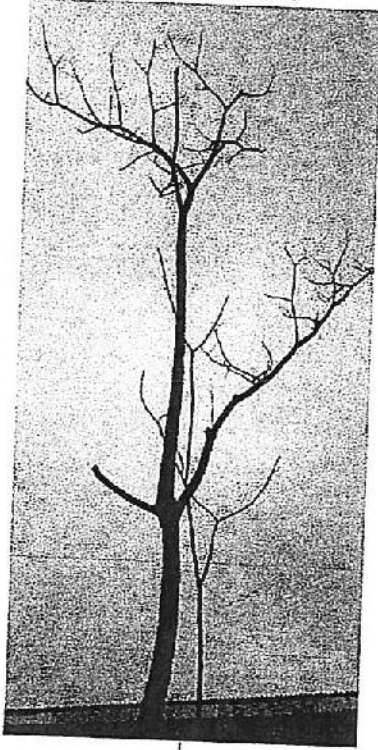
Observación 4

4. El árbol que se sembró en el patio trasero del edificio parece haberse muerto. (Anexo 2)
5. Las jaladeras de los registros son de alambre recocido, las cuales no son recomendables ya que es un material que se deteriora muy rápido y no servirá para poder levantar las tapas de los registros. (Anexo 2)

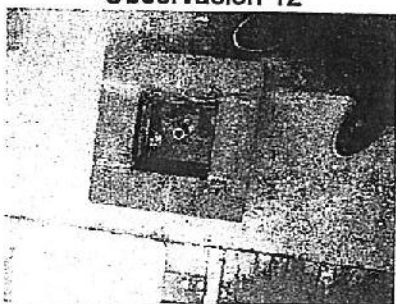
<p>Observación 12</p>

12. Hay salidas hidráulicas en el parque que no tienen accesorios por lo que presentan fugas según lo mencionan los usuarios del parque.
13. Los locatarios mencionan que algunas lámparas de los locales no encienden y por el lado del Jardín de Niños hay un poste cónico que presenta descargas eléctricas, lo cual no pudo ser verificado.

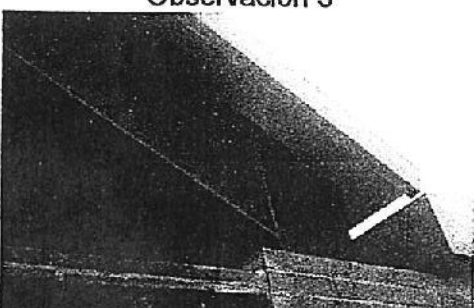
<p>Observación 3</p>

3. La estructura metálica principal presenta corrosión en algunas partes visibles. (Anexo 1)
4. En el forrado de las bases de la estructura principal se encontró con que la última fila de ladrillos huecos con los cuales fueron revestidos, éstos no fueron rellenados en sus cavidades, por lo que puede presentar acumulación de agua y posteriormente puede causar exceso de humedad. (Anexo 1)
