ACTA DE SITIO

Construcción del Parque central y su Perímetro (PCA-27013EP007)
SEDATU-OP-056-512-2020

Construcción de Polideportivo (PCA-27013EP004)
SEDATU-OP-056-512-2020

Construcción de Casa de Cultura (PCA-27013EP001)
SEDATU-OP-056-512-2020

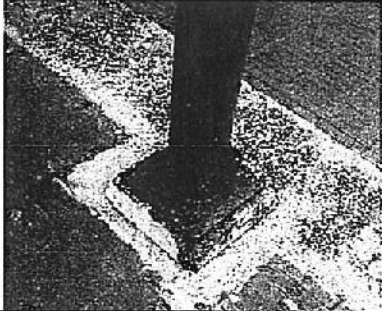
<p>Observación 6</p>

6. Hay un poste metálico de alumbrado por la esquina de las "columnas" que no fue sustituida y solo fue pintado pero que muestra un estado avanzado de corrosión en la parte que está fijada a su base. (Anexo 1 y 2)

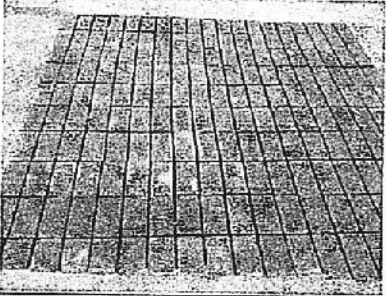
<p>Observación 2</p>

2. En la plaza de acceso se observó que en una parte del piso adoquinado, no hay material de relleno o de junteado entre adoquines. (Anexo 1).
3. En la plaza de acceso se encontró que el tipo de piso es de adopasto, pero no contaba con el pasto y solo estaban rellenos los agujeros con tierra, encontrándose más delante de la misma plaza adoquines sin tierra y sin pasto, de las cuales algunas piezas ya se están deteriorando. Y en el otro extremo de la plaza por donde se ubica la cancha de frontón, se encontró personal de la empresa contratista que aún estaban realizando el suministro de la tierra para el adopasto. (Anexo 1).
